## BMW E23 732 Motorreparatur

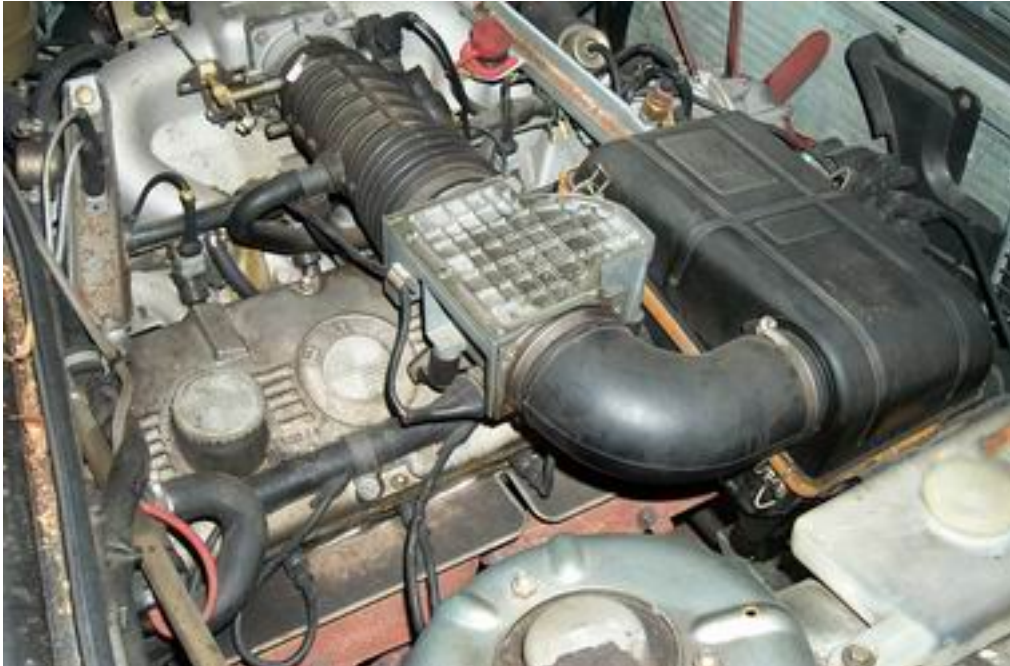
Erstmal festhalten, wie der Motor nachher wieder aussehen muß

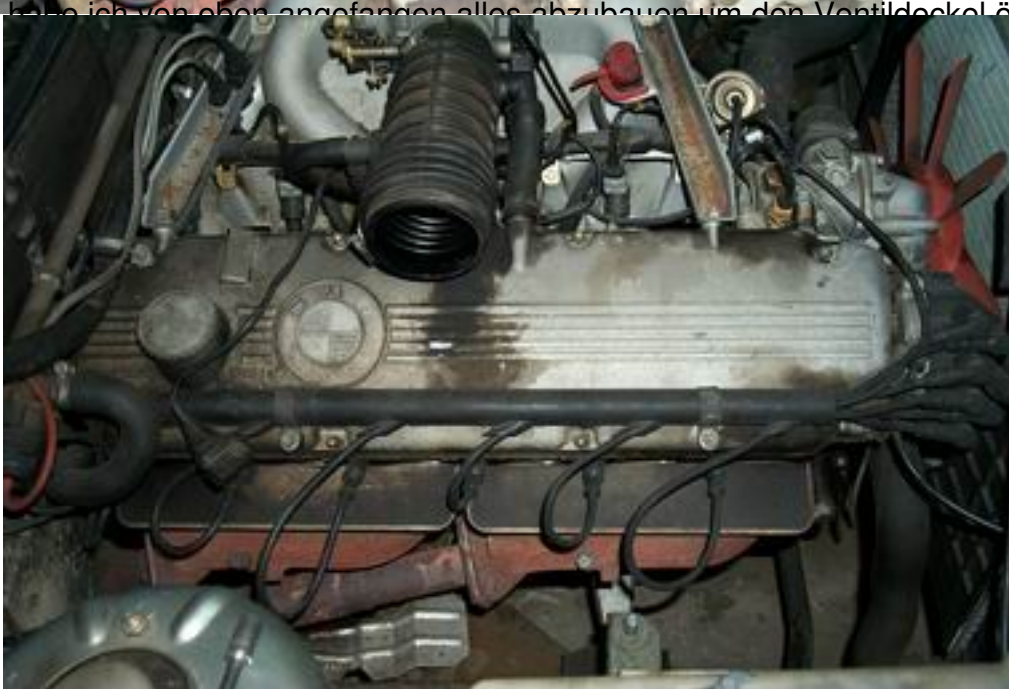
Damach habe ich von oben angefangen alles abzubauen um den Ventildeckel öffnen zu können

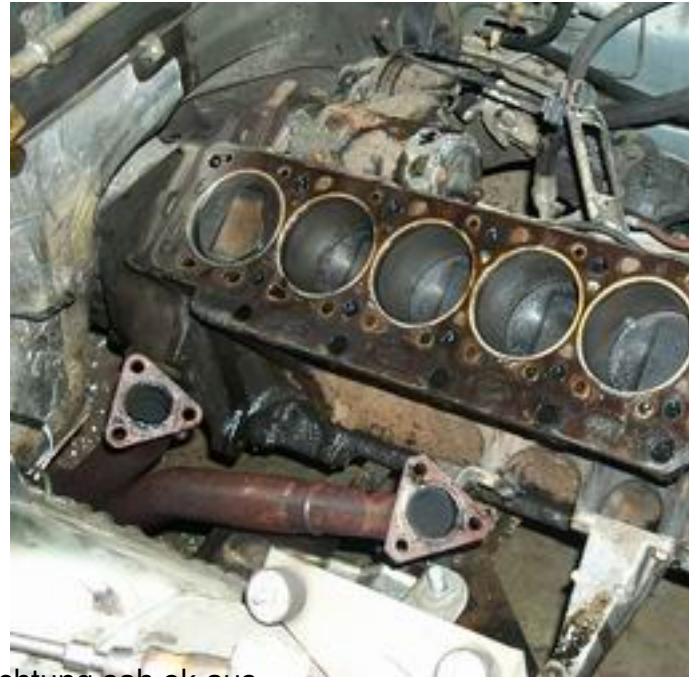
Also hiess der nächste Schritt: Zylinderkopf abbauen.

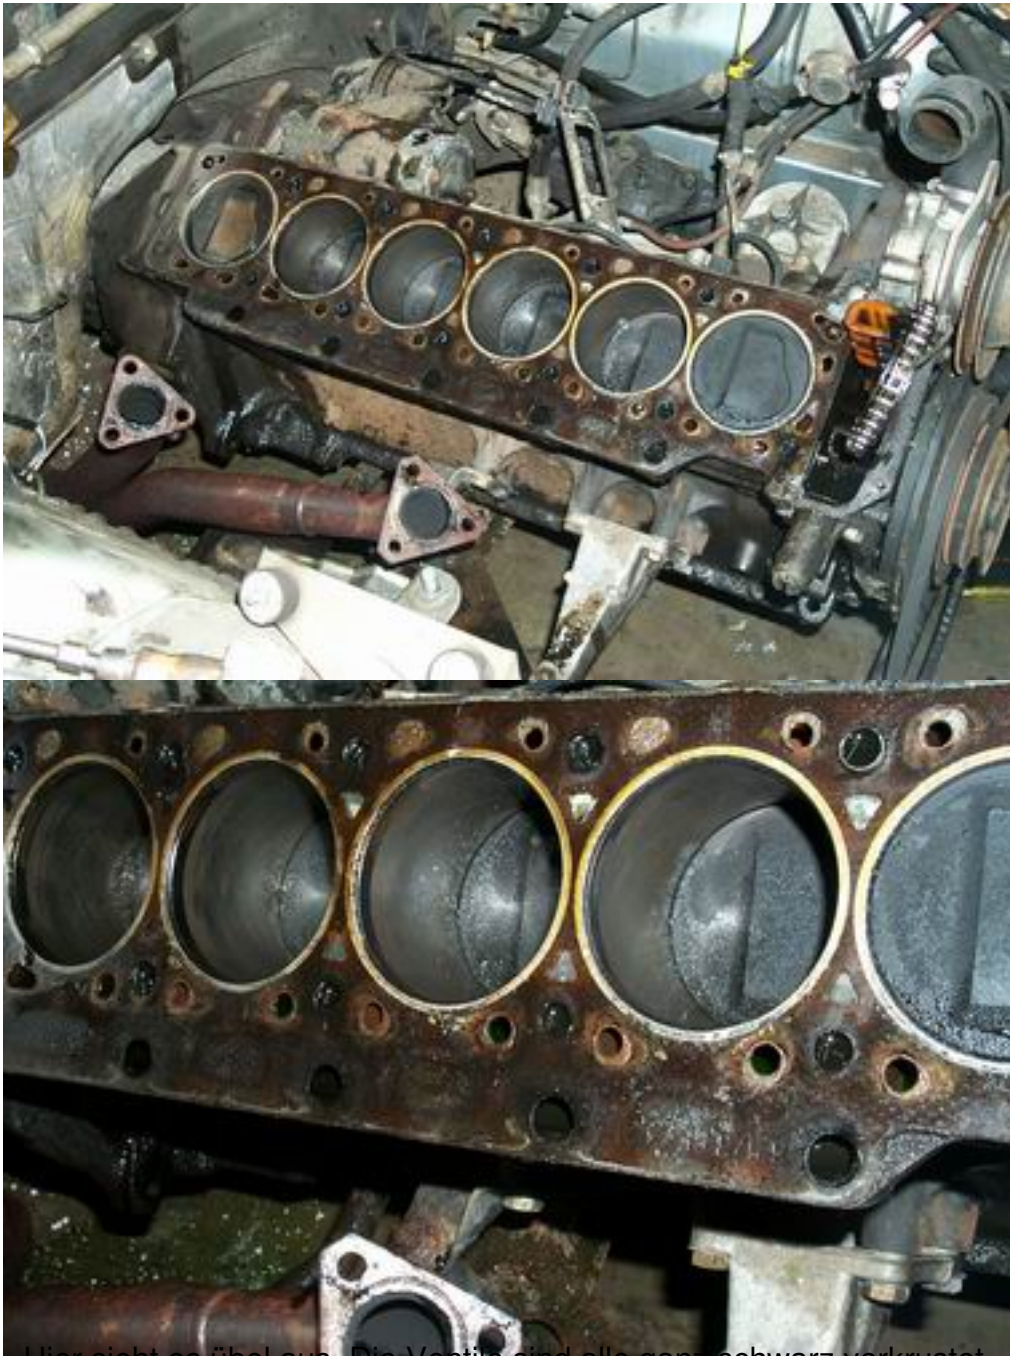
Geschafft, der Zylinderkopf ist ab. Die Zylinderkopfdichtung sah ok aus.

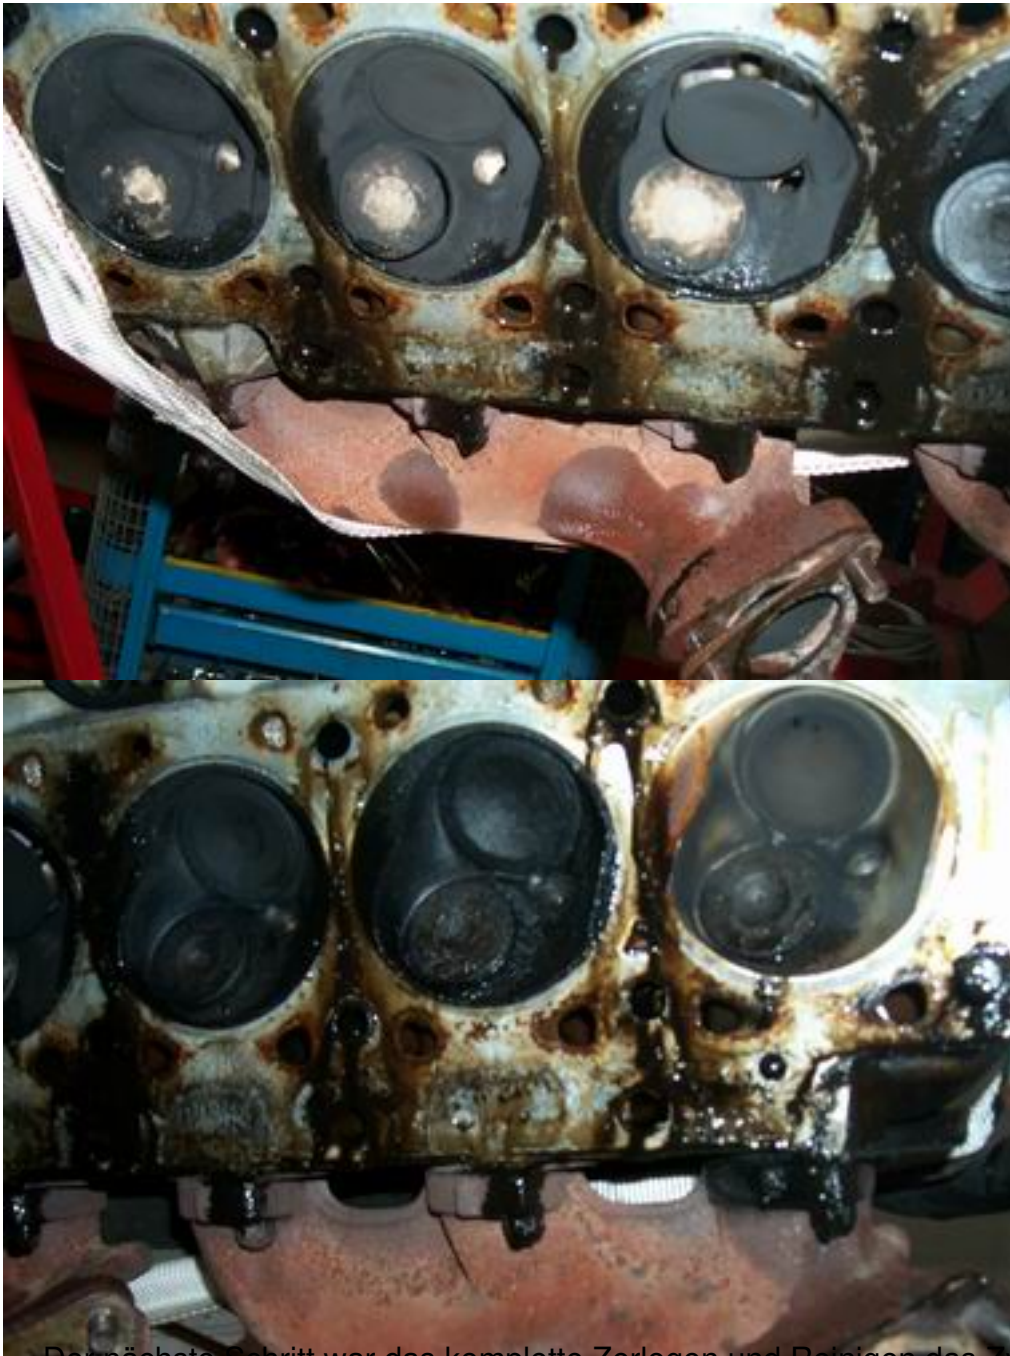
Hier sieht es übel aus. Die Ventile sind alle ganz schwarz verkrustet.

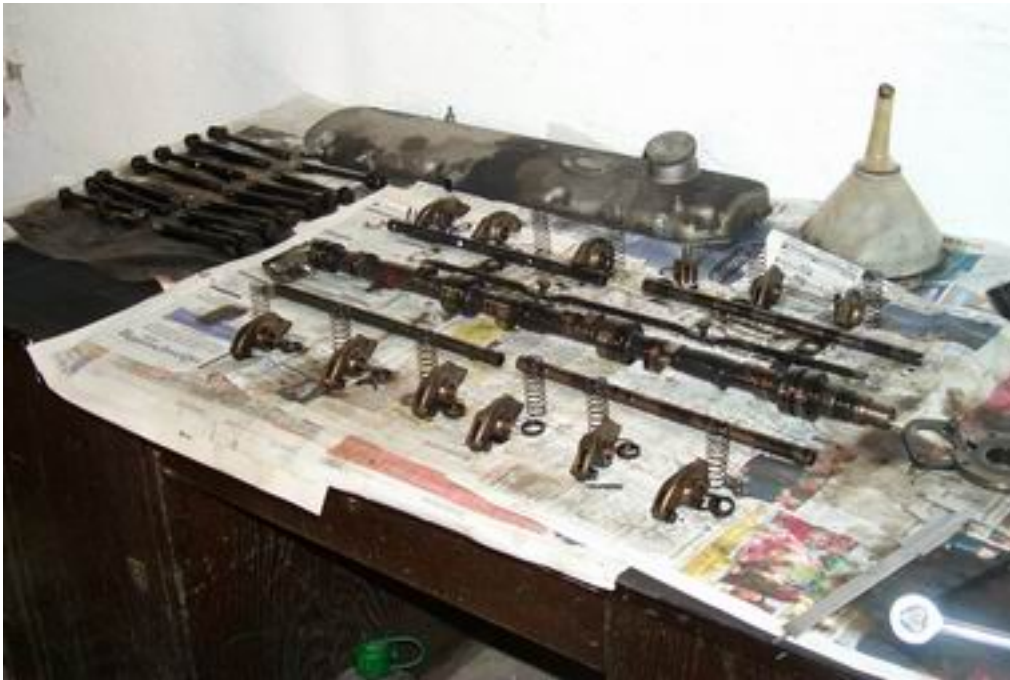
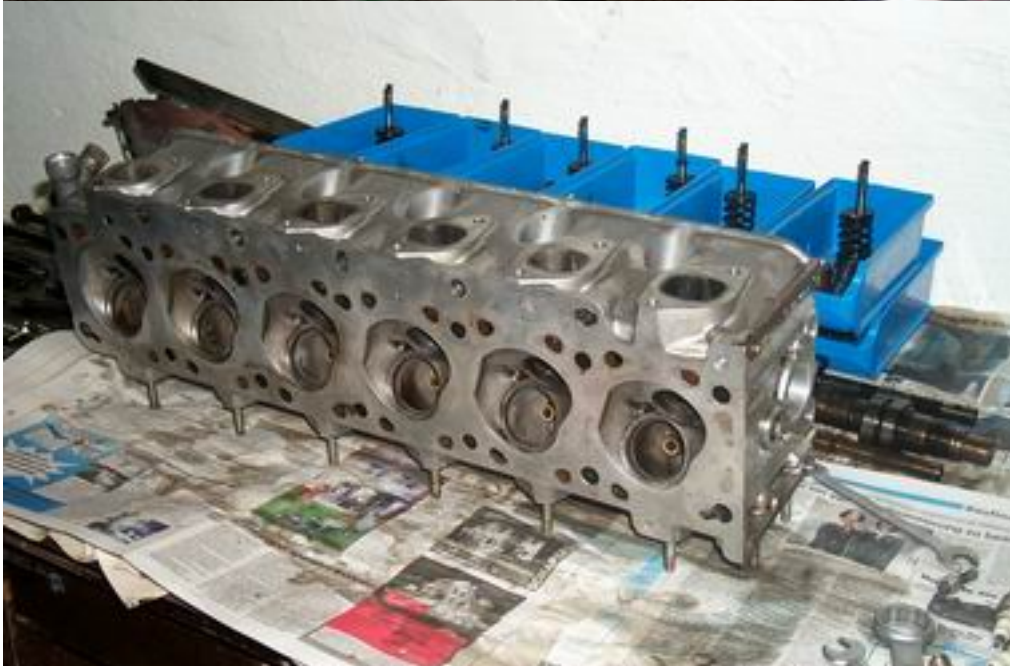
Der nächste Schritt war das komplette Zerlegen und Reinigen des Zylinderkopfes.
